MAAGDENTOREN 2015 • Extra nummer

MONUMENTEN, LANDSCHAPPEN EN ARCHEOLOGIE

De restauratie van de Maagdentoren

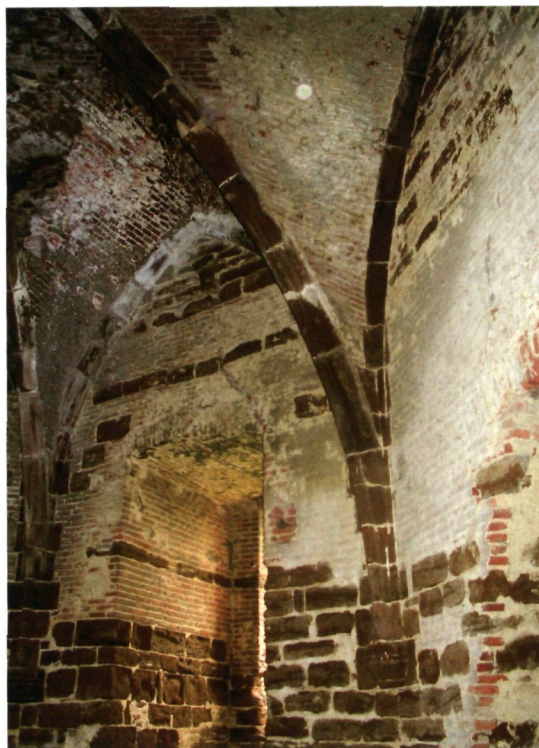
Interieur van de tweede verdieping
(foto Monumentenwacht Vlaams-Brabant)

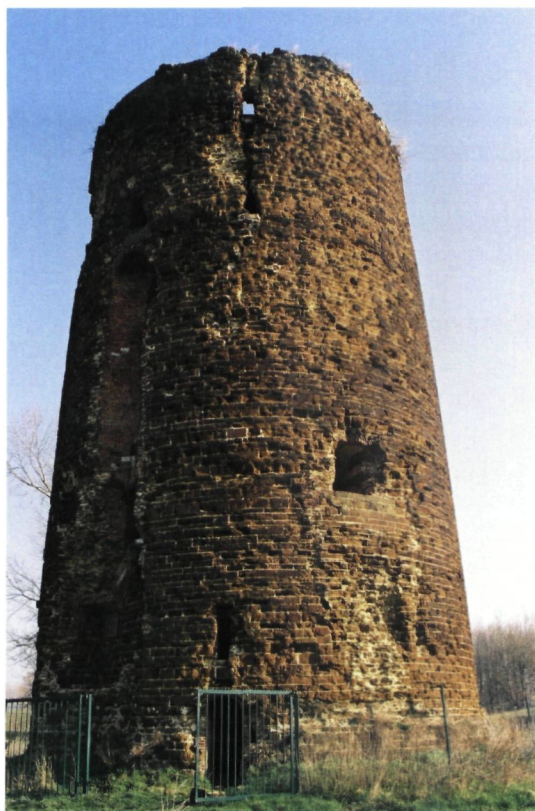
Top van de Maagdentoren
in 2004
(foto K. Robijns)

de instorting. Het ingestorte deel was dat deel van de toren met veel openingen voor vensters en inwendige trappen. Oudere foto's van deze zone tonen verschillende scheuren en een sterke vertering van het ijzerzandsteen parement. Bovendien was er tijdens de maand mei, vóór de instorting, zeer veel regen gevallen. Het regenwater vloeide af naar dit deel van de toren, dat hierdoor verzadigd geraakte.

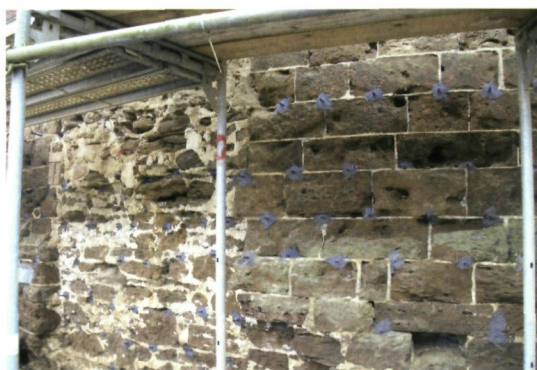
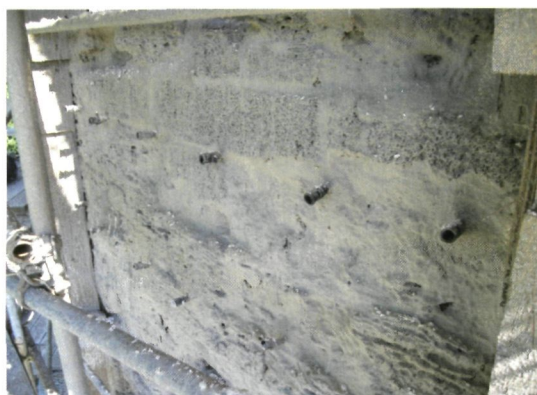
Vorbereiding van de torenwand voor injectie met injectiemortel: geplaatste injectienippels (boven) en coating in thermoplast als bescherming tegen uitlopers van injectiegroot (onder)
(foto's M. Vanderauwera)

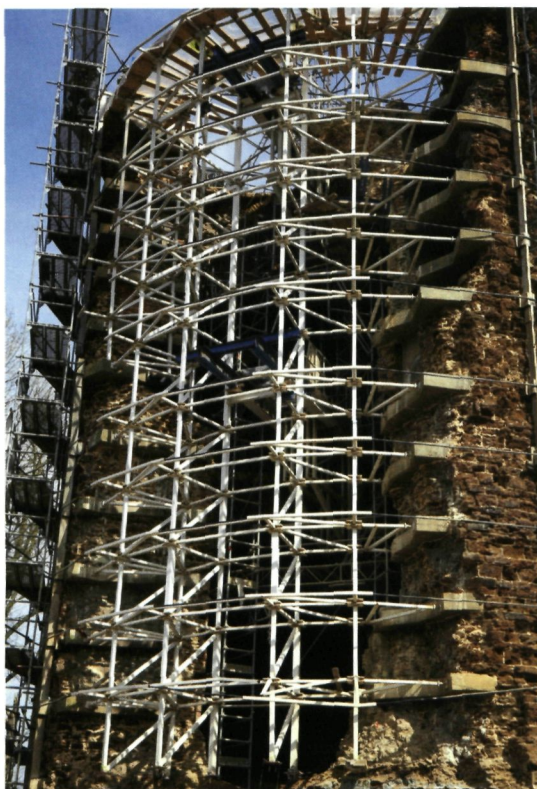
De ontwerpers van de tijdelijke instandhoudingswerken hadden het bij het rechte eind dat de instorting van één kwadrant van de toren het gevolg was van een verlies aan cohesie in het metselwerk. Het samenhouden van de resten werd het doel van de dringende instandhoudingswerken. Voorgespannen kabels, verdeeld over de hoogte van de toren, moesten de buitenmuren van de toren op hun plaats houden. Het aanspannen van die kabels was echter niet mogelijk zonder invulling van de bres met een staalconstructie. Het concept en de uitvoering waren efficiënt en behoedden de toren voor enkele jaren tegen verdere instorting. Het zoeken naar een definitieve oplossing kon beginnen.

De toren met stutstructuur in de bres en voorgespannen kabels
(foto H. Thibaut)

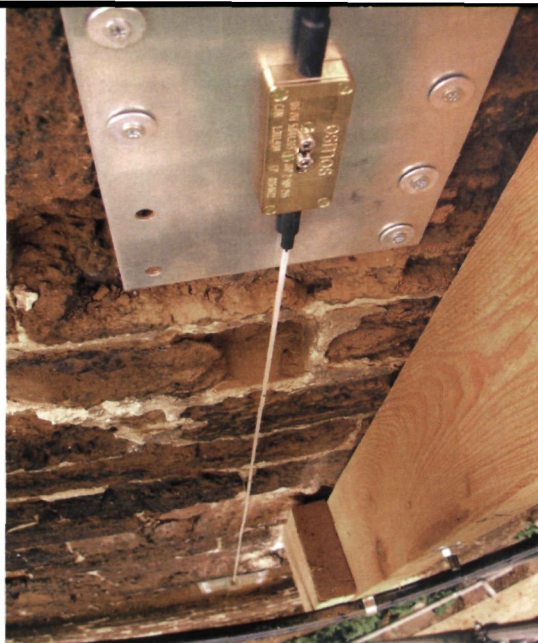
Optische koord op de romp
(foto Osmos Benelux)

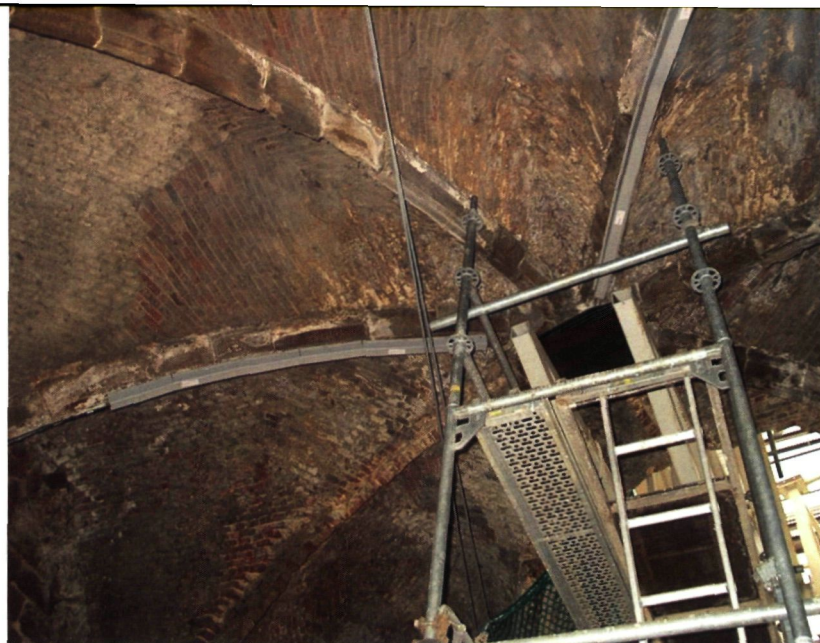
Optische koord op de gewelven
(foto Ingenieursbureau Norbert
Provoost bvba)

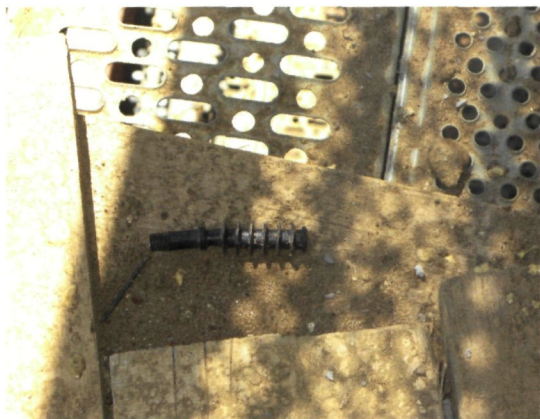
Injectienippel
(foto's H. Thibaut)

volledige dikte van de muur. De onderlinge afstand bedraagt ongeveer 50 cm, zowel in horizontale als in verticale richting. In deze boorgaten worden injectienippels vastgezet. De injectiewerken beginnen onderaan de muur bij de onderste nippels, zodat de muur van onder naar boven geïnjecteerd wordt.

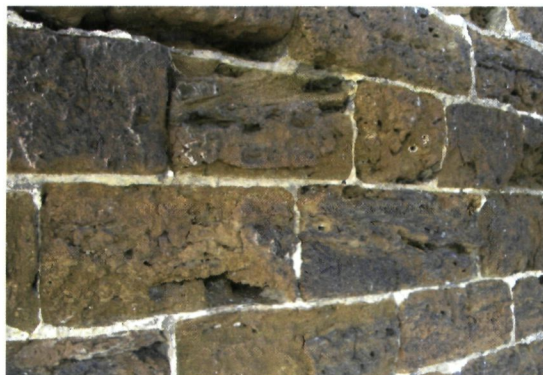
Het verweerde parement in 1981
(foto agentschap Onroerend Erfgoed)

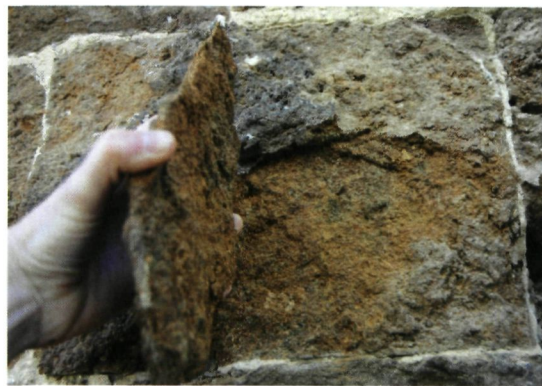
Het verweerde parement in
Diestiaan ijzerzandsteen
(foto H. Thibaut)

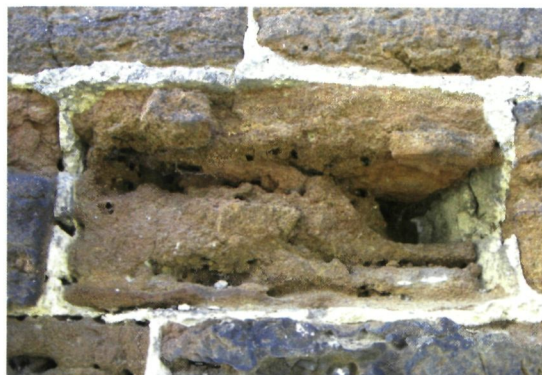
Harde korsten komen los van de
achterliggende verzande steen
(foto H. Thibaut)

los te komen van de achterliggende steenmassa. In andere zones werden vergevorderde verzanding van het steenoppervlak en talrijke uitvlieggaten van insecten waargenomen. Om inzicht te verkrijgen in de gradaties en oorzaken van de verwerking ging het KIK dieper in op de petrografische, mineralogische en biologische factoren die een rol spelen bij de degradatie of juist de duurzaamheid van de ijzerzandsteen. In een tweede en derde onderzoekstraject werd de mechanische sterkte van de steen bepaald en werd het effect van een steenversterkende behandeling nagegaan. Tot slot had men aandacht voor de zeer specifieke, maar frappante aanwezigheid van grote hoeveelheden metselbijengangen door middel van X-stralen tomografie (1). In een tweede fase werd het KIK belast met een bijkomende onderzoeksopdracht waarbij gezocht werd naar de meest geschikte herstelmortel voor dit type ijzerzandsteen (2).

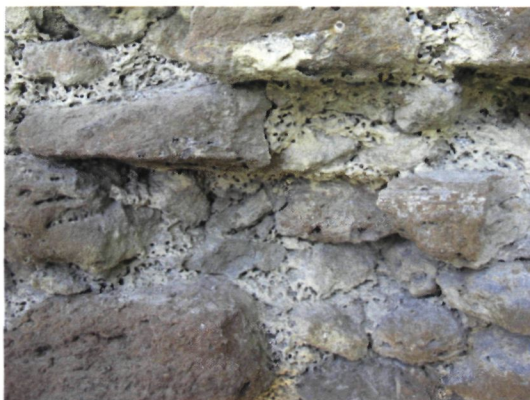
Uitvliegopeningen van metselbijen
(foto H. Thibaut)

metselbij (*mason bee*) en bleken gemiddeld gangen te hebben gegraven van 4 tot 5 cm diep.

Preferentieel wordt de mortel aangetast. Met behulp van CT-scans kon het gangennetwerk in kaart worden gebracht. Van deze metselbij is bekend dat hun nesten in bestaande holten worden aangelegd, vaak in muren. Gaten met een doorsnede van 7 tot 9 mm genieten hun voorkeur. De nesten van metselbijen bevatten tot twaalf lineair aangelegde broedcellen, waarbij de tussenwanden en de nestafsluiting worden gemaakt van vochtige leem vermengd met speeksel. Deze leem wordt vaak op éénzelfde plek verzameld. *Osmia cornuta* is één van de vroegst vliegende bijen, die tijdens de vroege lente foerageert op een breed spectrum van vroeg bloeiende plantensoorten (3).

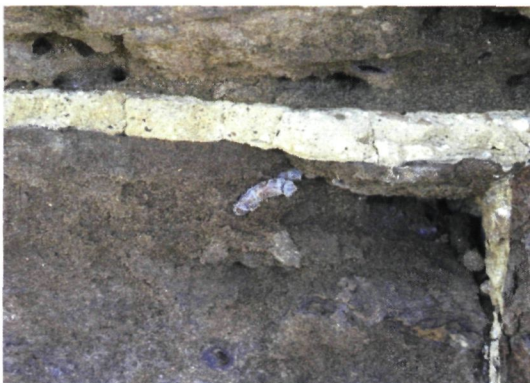
Gang van metselbij
(foto H. Thibaut)

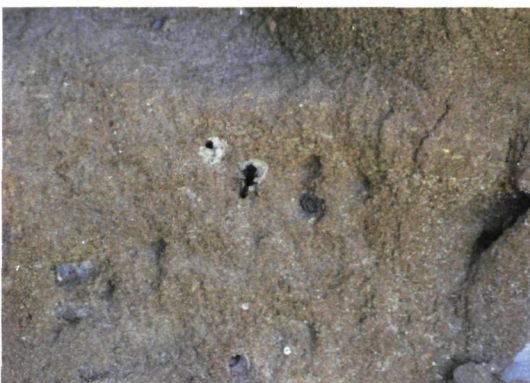
Ook andere insecten maken gebruik van de nestgangen
(foto H. Thibaut)

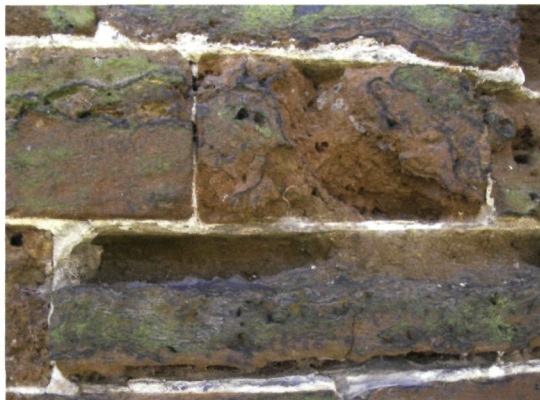
Harde limonietkorsten en verzande delen in eenzelfde steenblok
(foto H. Thibaut)

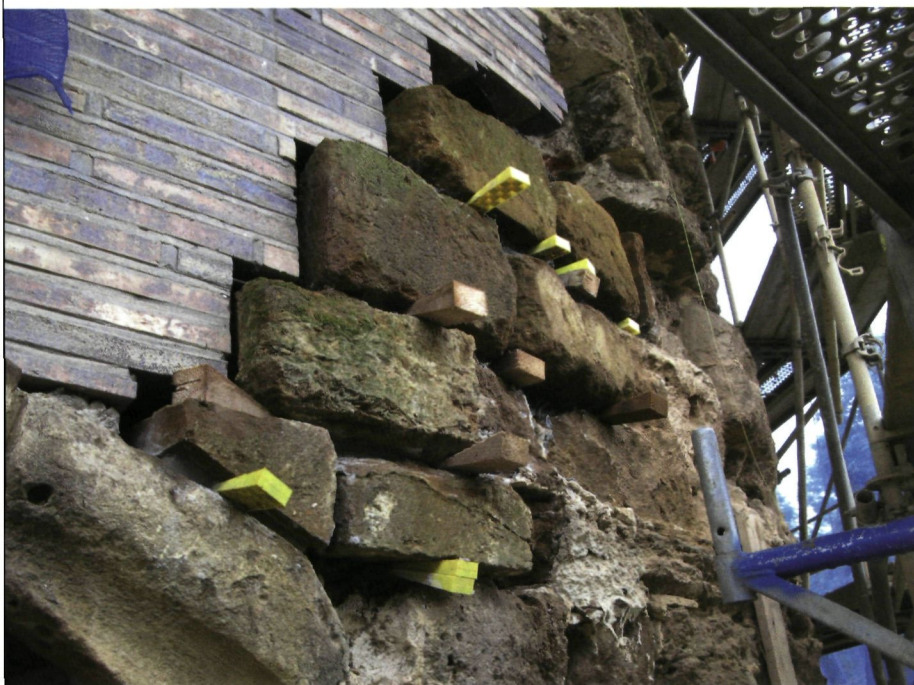
Herstelling met Diestiaan
ijzerzandsteen afkomstig van de instorting
(foto H. Thibaut)

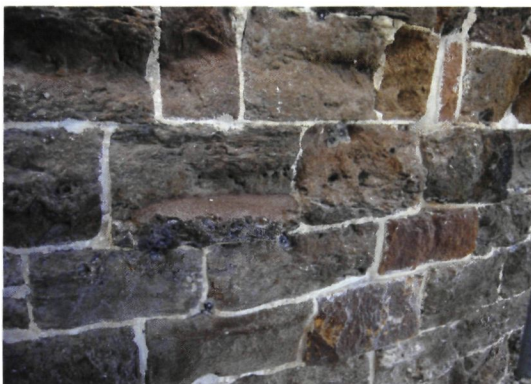
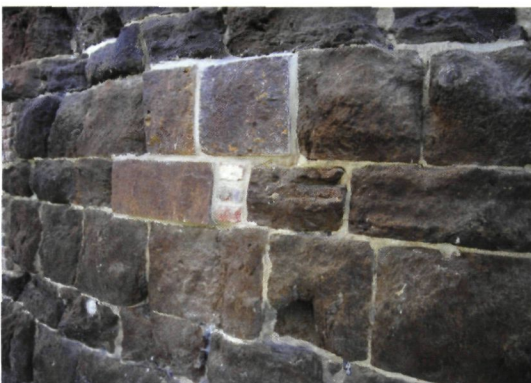
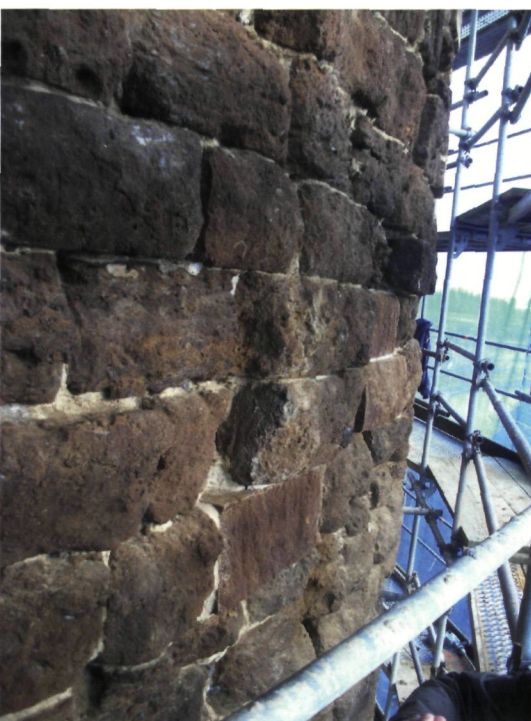
Vervanging met Brusseliaan ijzerzandsteen
(foto M. Vanderauwera)

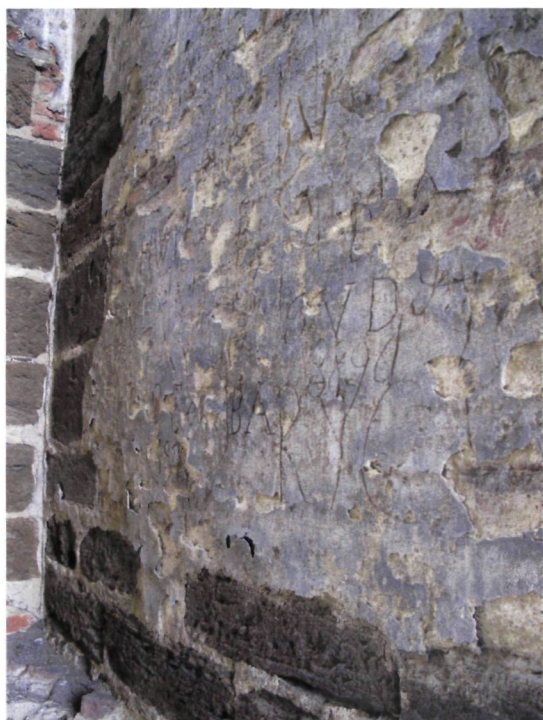
Opstuwingen en lacunes in de afwerkingslagen
(foto L. Van Dijk)

Door vochtindringing zijn ze geërodeerd en aangetast door zoutuitbloei, voornamelijk in de gewelven. De pleisterlagen zijn verzand en de toplagen zijn vaak schilferig met opkrullende randen en zeer lacunair. Ook de bakstenen drager van de gewelven is op sommige plaatsen verpoederd door zoutuitbloeiingen. Deze zouten duwen eveneens de picturale laag los van de drager. Het oppervlak is sterk vervuild en plaatselijk bedekt met duivenuitwerpselen.

Om te vermijden dat oppervlaktevuil mee gefixeerd zou worden en om een duidelijk beeld te krijgen van de toestand, werden de volledige muurvlakken met een zachte borstel ontstof. Zouten en duivenuitwerpselen werden mechanisch verwijderd. Een doordrenking met ethylsilicaat verstevigde het pleisterwerk. Dit was de enige behandeling voor de zones zonder decoratie of graffiti. De zones met fleuronmotieven en ingekraste opschriften werden gefixeerd door injectie met kalkcoulis en het

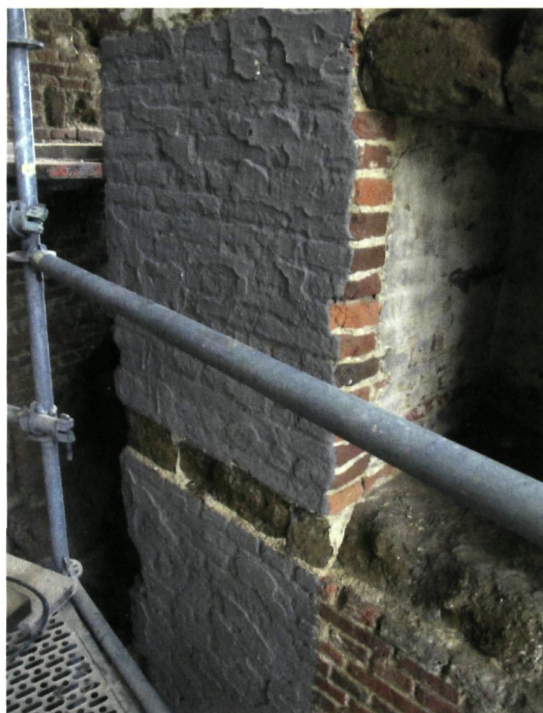
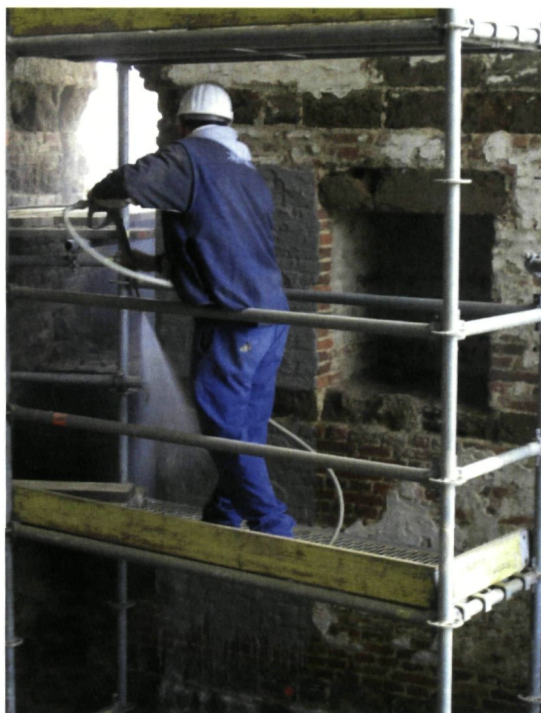
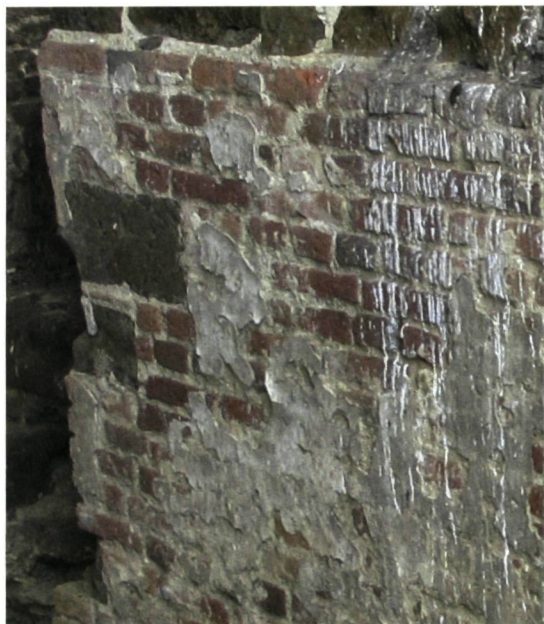
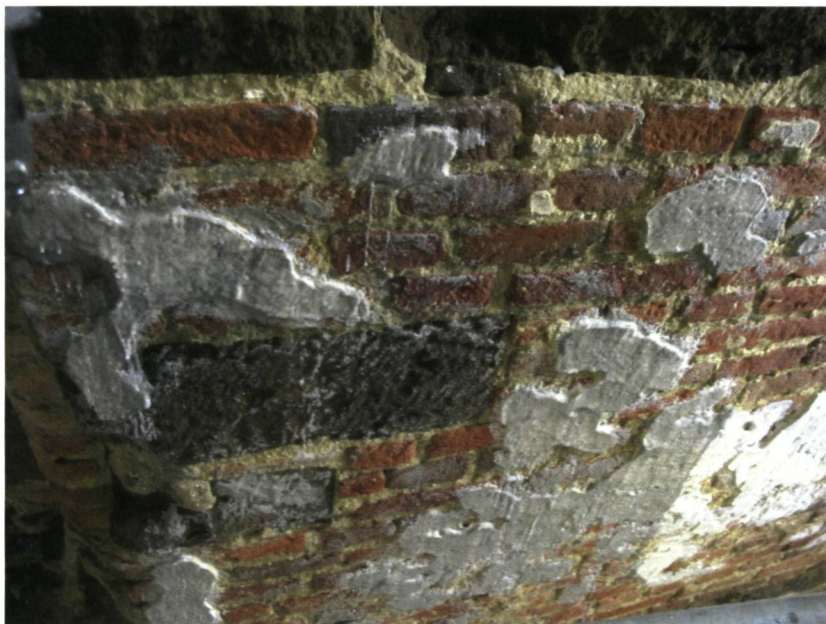
Testzone voor het aanbrengen
(links) en verwijderen van de
beschermende lagen (rechts)
(foto L. Van Dijck)

Testzone uit 2011,
links vóór behandeling,
rechts na verwijderen
van de thermoplast.
De laag cyclododecaan bleef
ongeschonden bewaard
(foto L. Van Dijck)

Twee producten zouden instaan voor de bescherming van de geconserveerde lagen tijdens de groutinjectie van het metselwerk. Het wasachtige en spontaan sublimerende cyclododecaan werd onmiddellijk op het fragiele oppervlak geborsteld met als afsluiter en verdampingsremmer een thermoplast met vulstof die veel gebruikt wordt voor het afschermen van naakt metselwerk. De bovenste laag zou met water worden weggestraald, waarna de cyclododecaan stilaan zou verdampen. De decoraties en graffiti zouden dan zonder mechanische druk weer vrijkomen. Ondanks de goede resultaten van enkele testzones, is de grootschalige uitvoering mislukt. Bij het wegnemen van de bovenste thermoplast met water werd het merendeel van de decoraties onherroepelijk beschadigd.

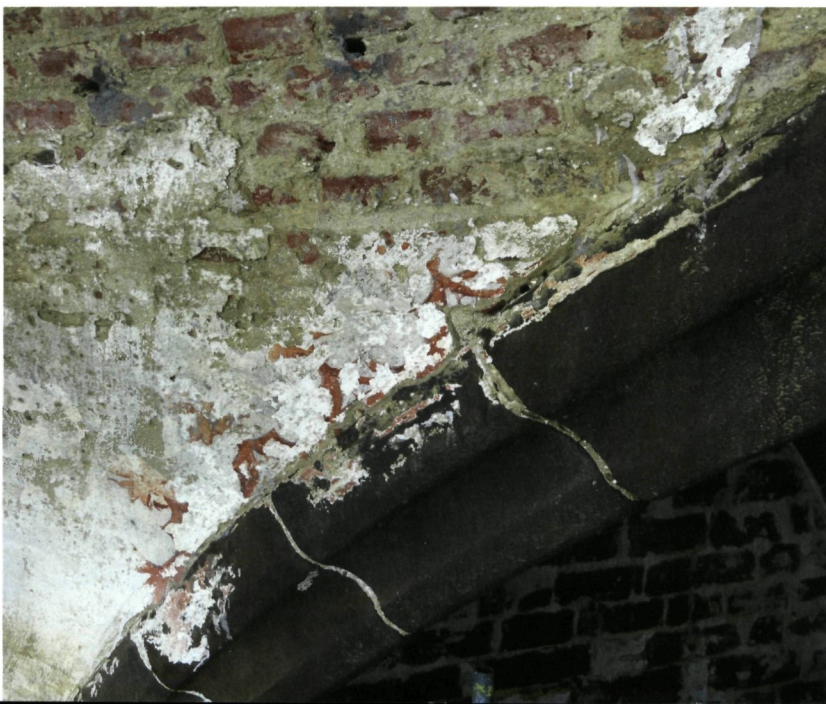
De fleuronfries na de volledige
behandeling en verwijdering van
de beschermlagen in 2013
(foto L. Van Dijck)

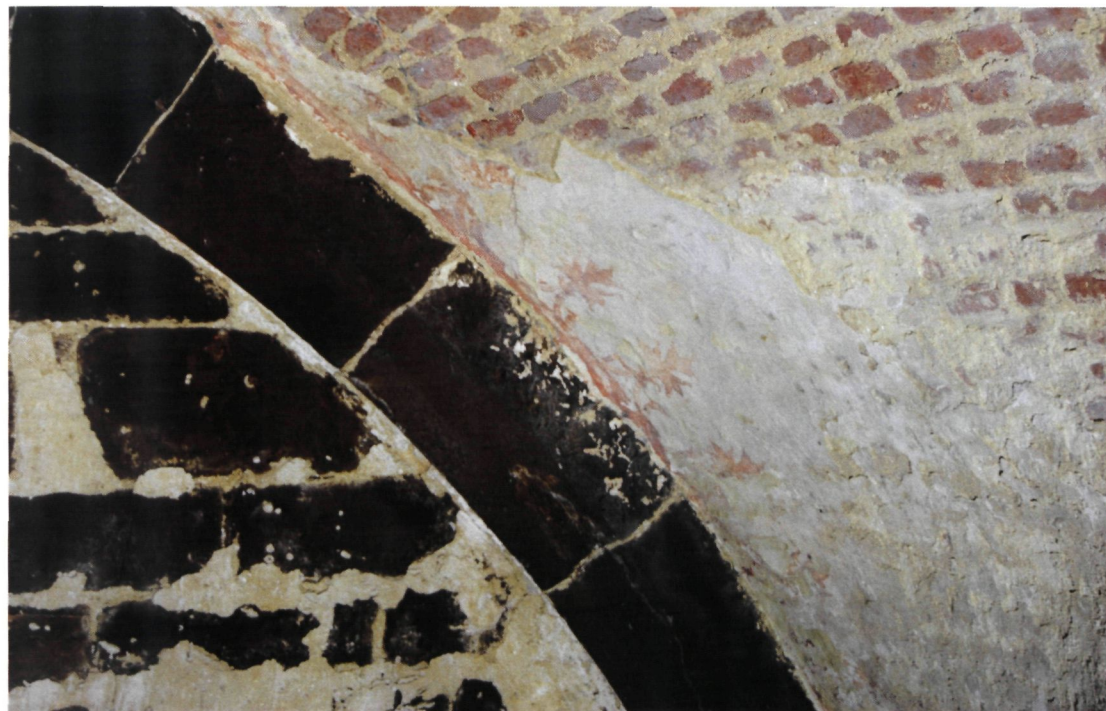
De fleuronfries na het verstevigen (links) en het intinten (rechts) in 2015
(foto H. Thibaut)
